Ising på tak

En studie av et skadetilfelle

Prosjektrapport 68

PÅ TAK OVER SYKEHUS

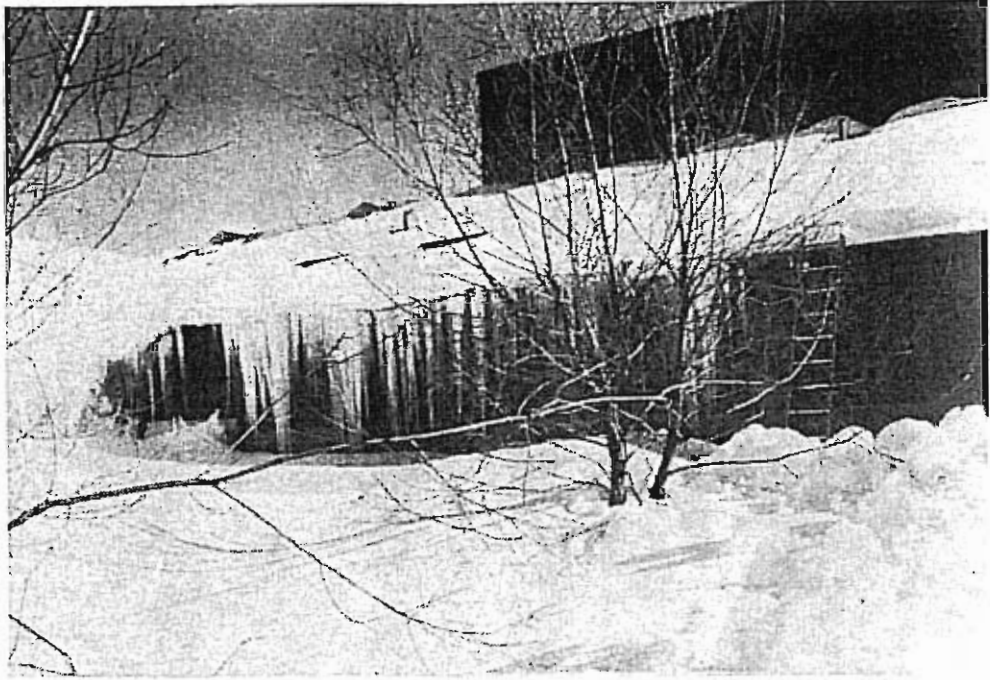
I 1988 ser man at del B er isfri, (se bl.a. foto 13) unntatt i kilrenner inntil nordre del. Også del As søndre takdel inn mot atrium er isfri (se foto 1).

Foto 1

Store isdannelse i takrønnen nedenfor snøskavlen på tak i nordøstre hjørne i atrium og sydover

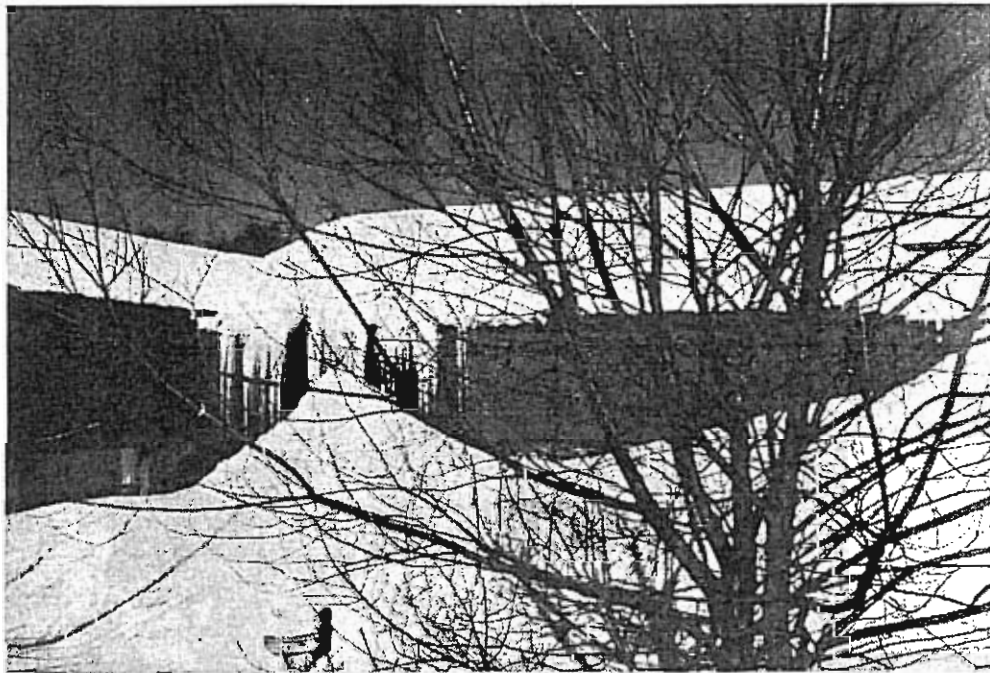
Foto 2

Nordvestre hjørne i atriet. Snøsmelting og Istapper ved gratet mellom nordre og vestre tak

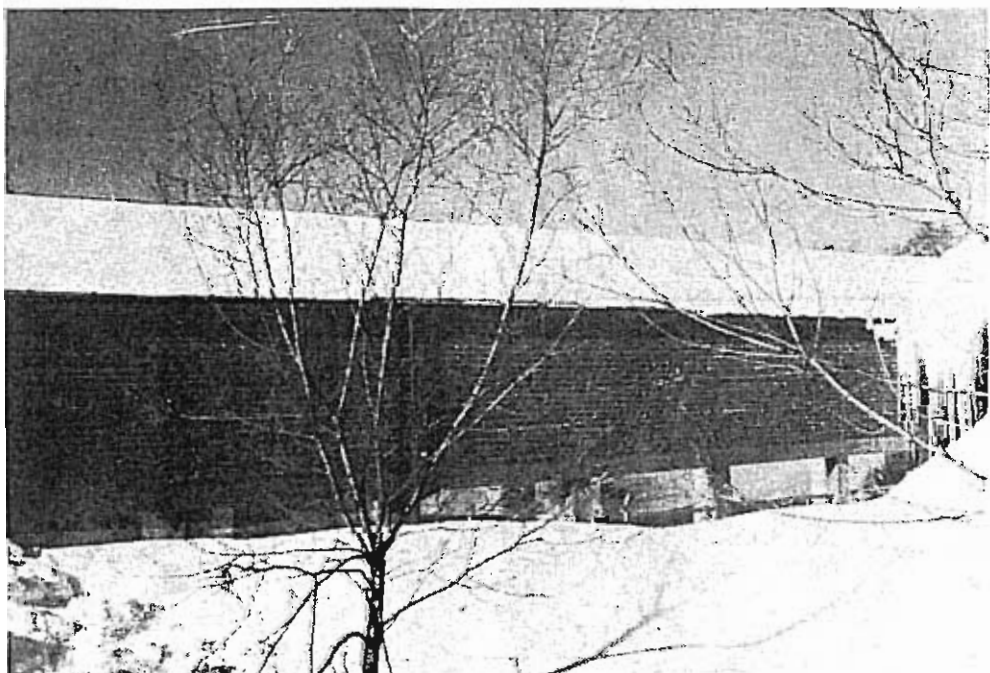
Foto 3

"Vestvegg" i atrium, fri for is, unntatt i nordre ende

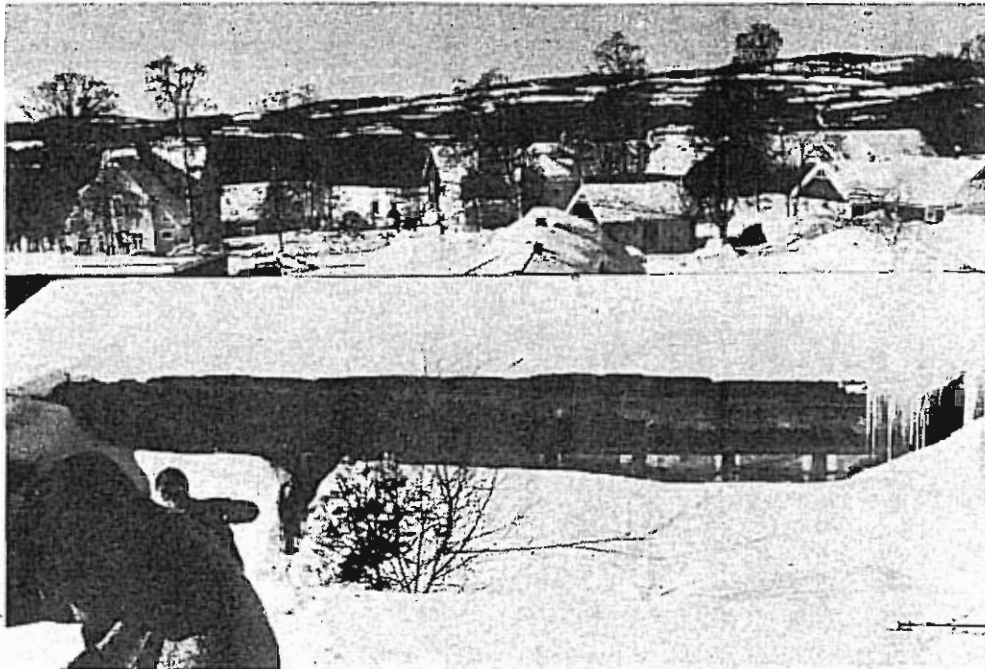
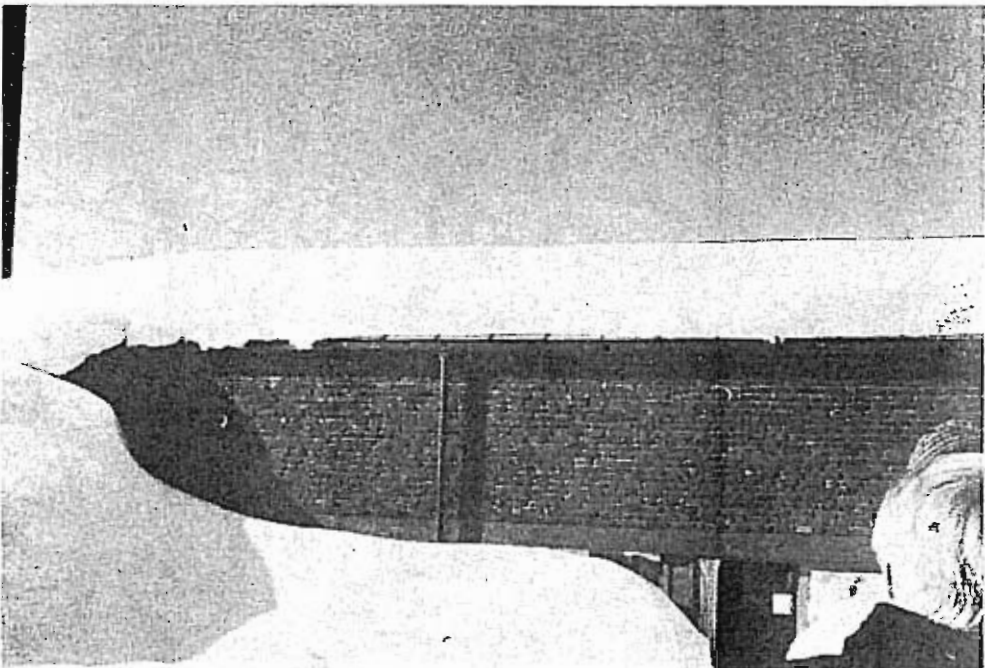
Foto 4 og 5

"Vestvegg" i atrium fri for is unntatt i nordre ende. Fotoet viser at skavløne av nedrast taksne kan bli mer enn 2 meter høye.

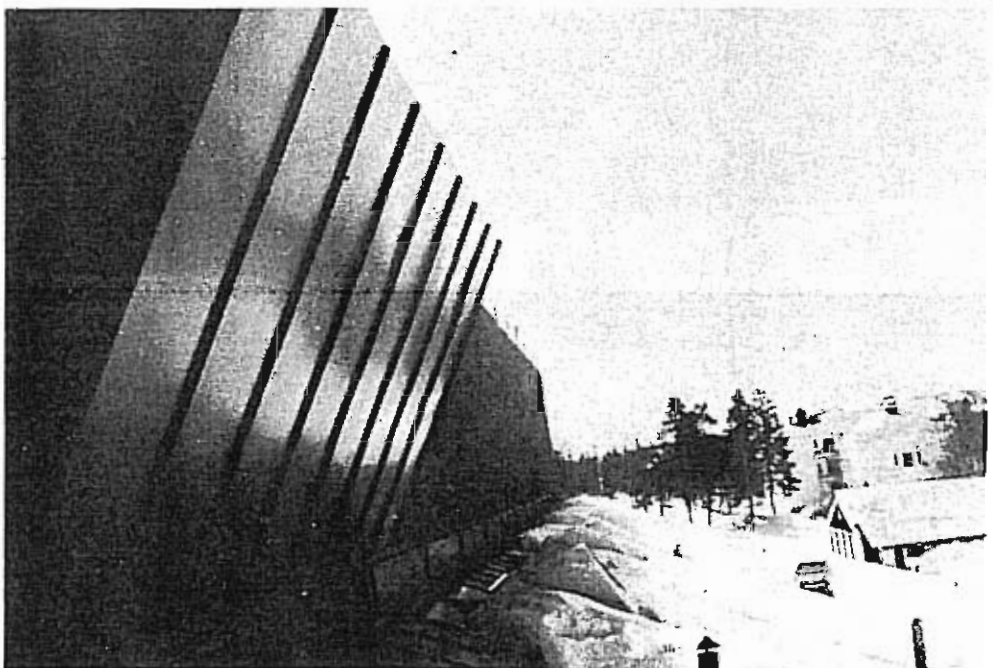
Foto 6

Stedet er et "snøhull", se takene i bakgrunnen, hvor man har måkt vekk snø.

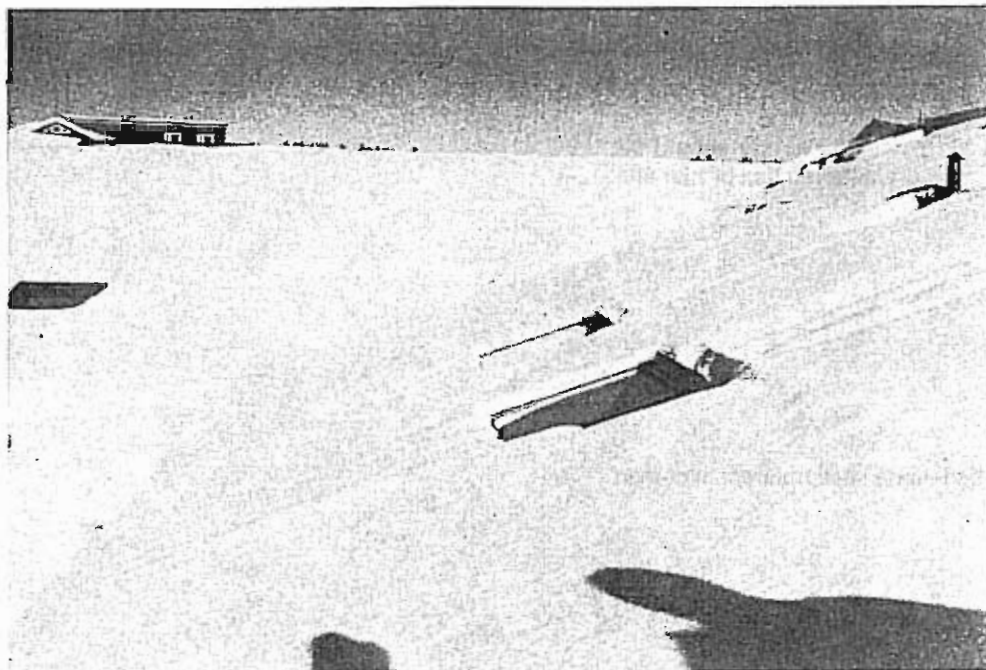
Foto 7

Østre tak (i atrium) og nordre tak: Store snømængder i kilen (gratet) og sammenhengende "is-snø-foss" fra tak til grunn i atriet

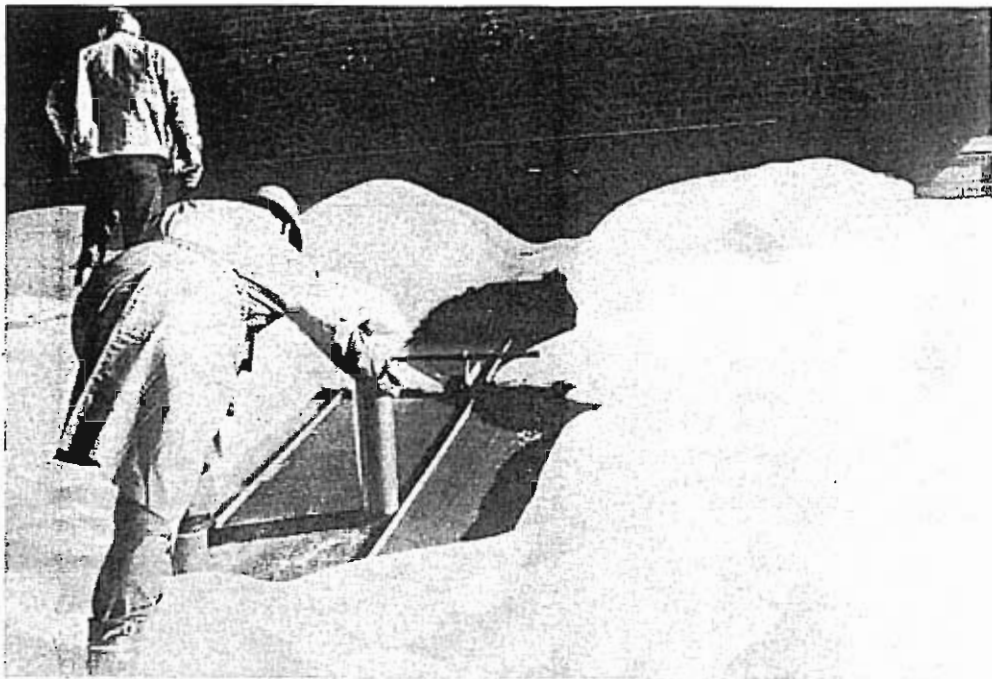
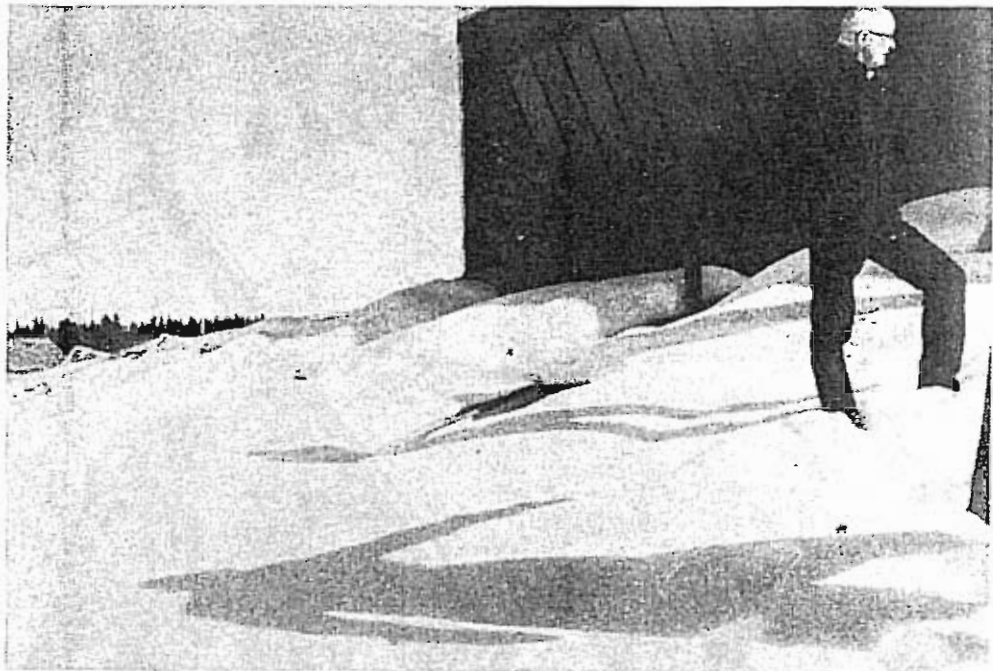
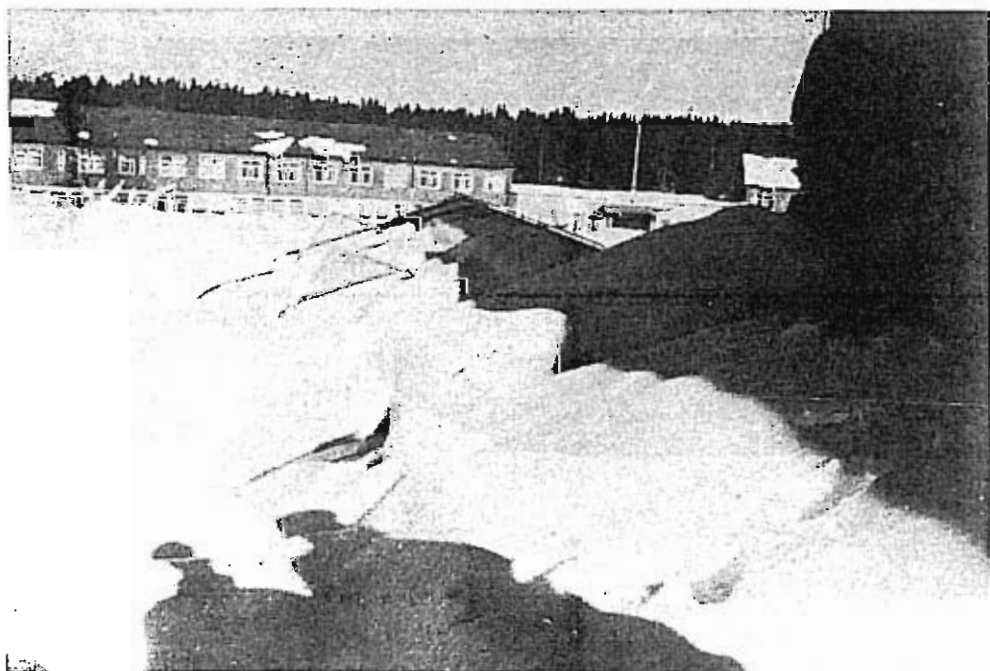
Det ble holdt et møte med befaring på stedet i mars 1988. Det var bittert, men dessverre helt nødvendig å innrømme at våre utbedringsforslag fra vår rapport i 1982 ikke hadde virket etter hensikten. *Foto 6, 7, 8, 9 og 10 i Bilag 1* viser store lokale snøsmeltinger på del A.

Foto 8, 9 og 10

Kraftig lokal smelting ved luftelyre. Virkning av snøfanger ses på alle tre bilder.

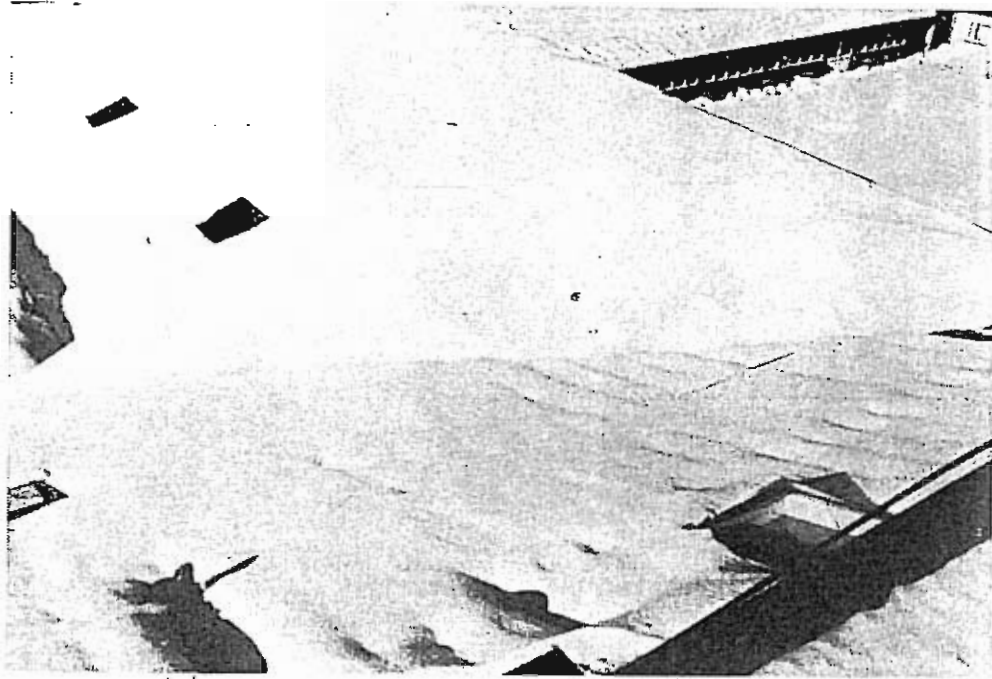
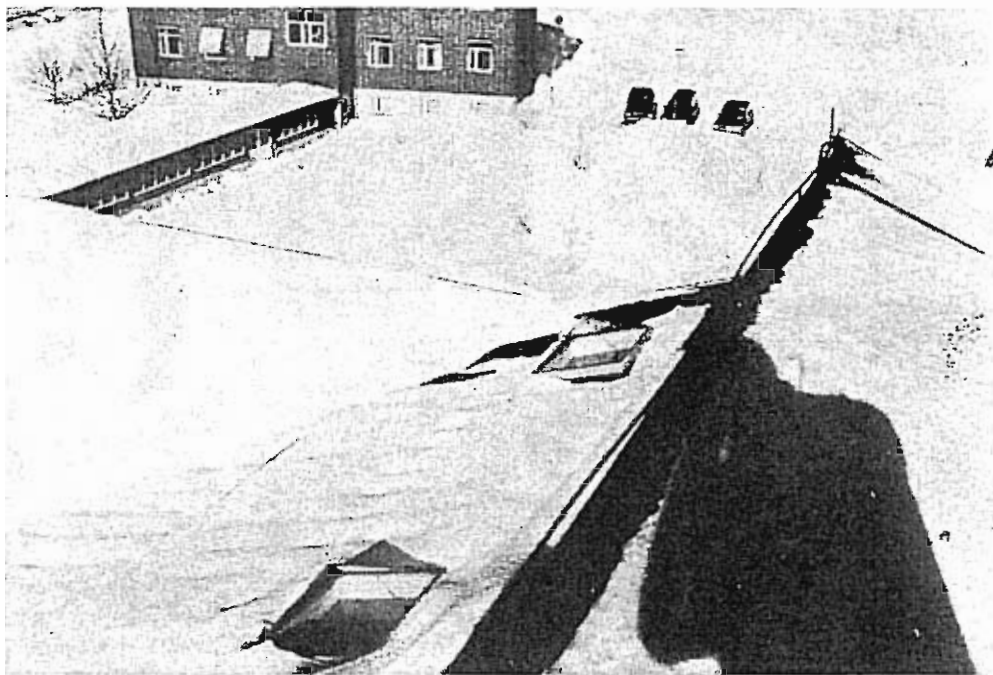
Foto 11 og 12

Kilen mellom østre og nordre tak sett ovenfra. Man ser snøfanger og falsør i taktekningen. Snøen smelter tilsynelatende hurtigere på østre enn på nordre tak (rundt atriet).

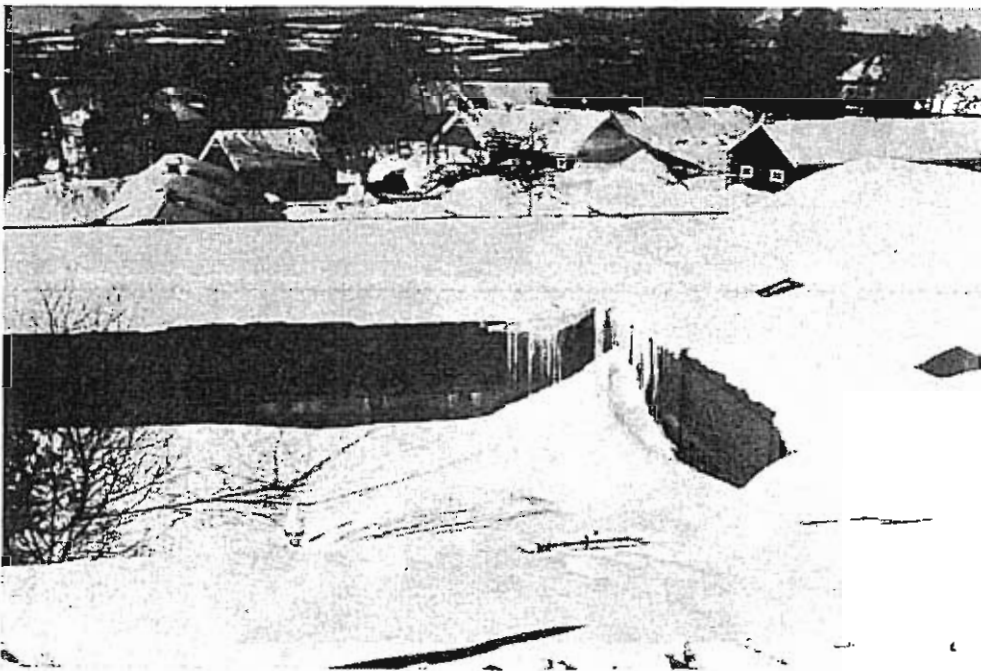
Foto 13

Snøfordeling på og istapper fra tak i nordre del av atriet

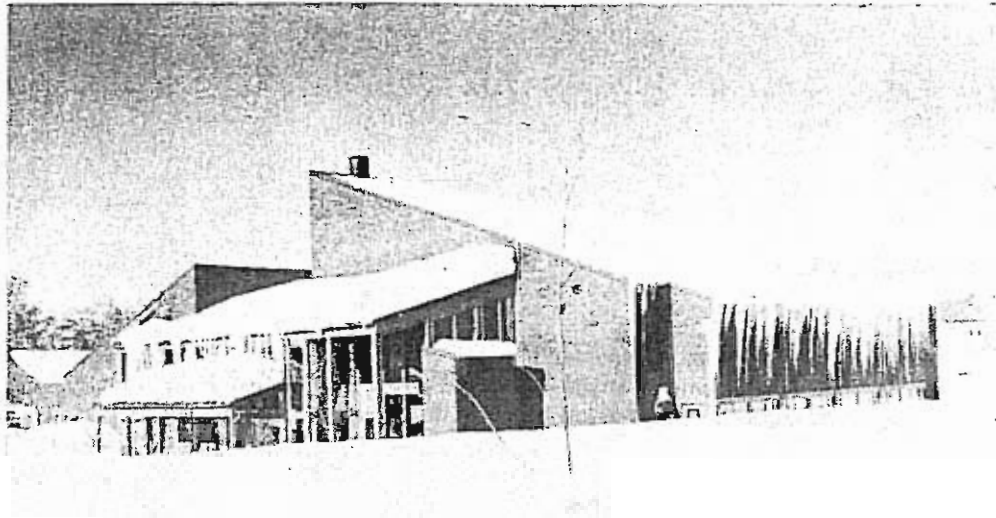
I 1982 fikk Byggforsk opplyst at isplagene på øvrige tak var så små at man kunne leve med dem. Foto tatt i 1988 (foto 14, 15 og 16) viser imidlertid at forsamlingshallen og delvis også undervisningsdelen har for varm overflate og mye is på raftet.

Foto 14

Det er store Istapper fra tak i nordre del av atriet.

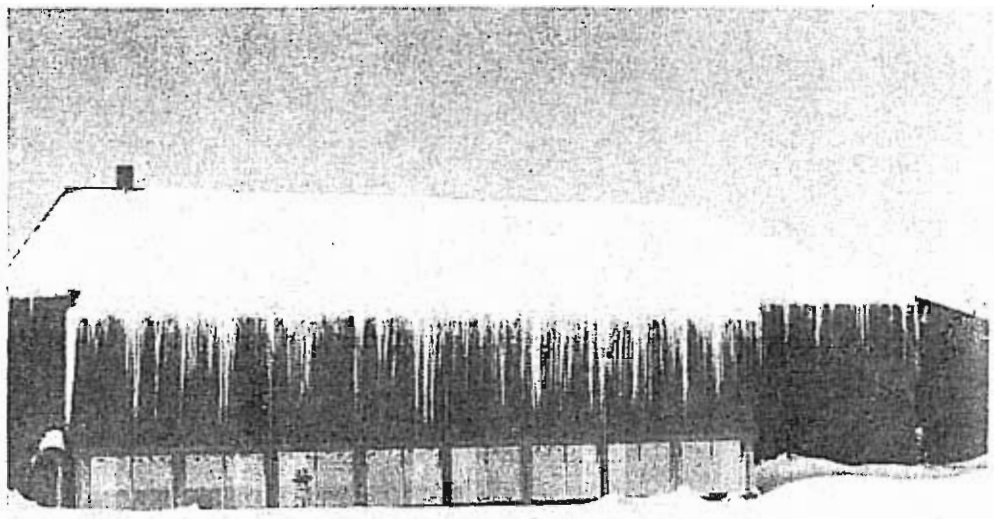
Foto 15

Istapper – østre side

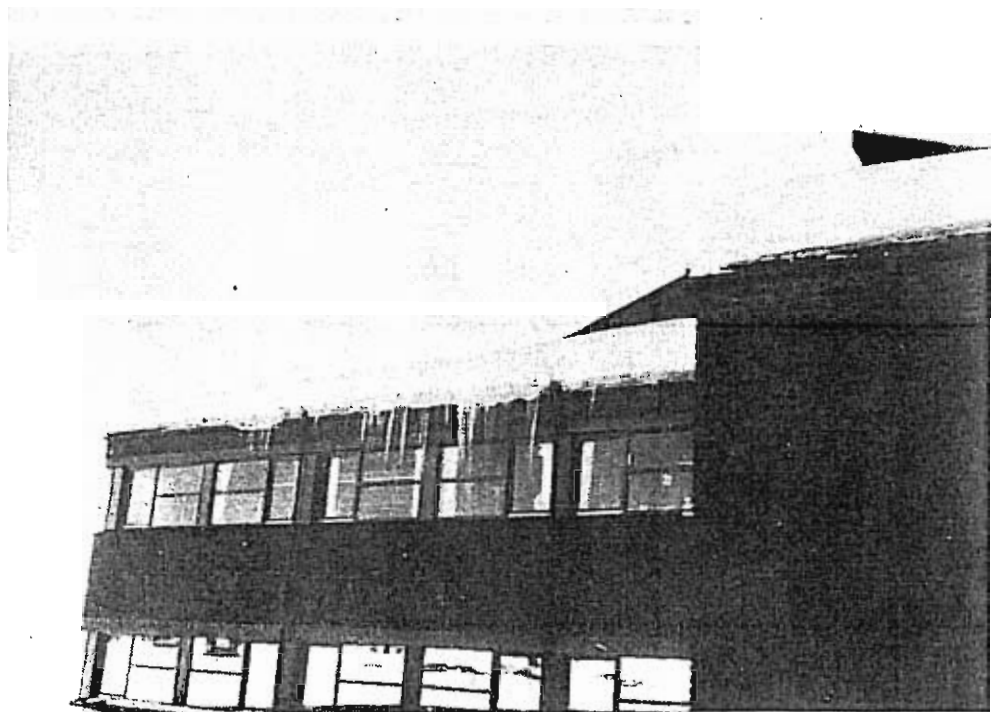
Foto 16

Istapper på undervisningsbyggets nordside
