Ising på tak

En studie av et skadetilfelle

Prosjektrapport 68

PÅ TAK OVER SYKEHUS

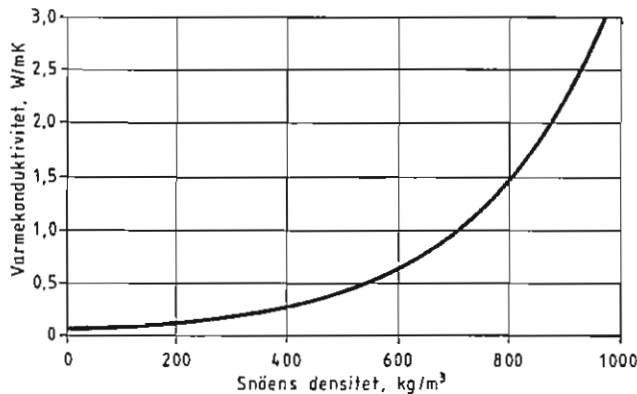
Fig. 221 a
Kurven viser hvordan snøens isoleringsevne forandrer seg med snøens densitet. Generelt blir snøen tyngre og isolerer dårligere jo eldre den blir. Kurven for temperaturfordelingen som er vist i fig. 221 b, vil derfor som oftes bli atskillig mer differensiert i virkeligheten.

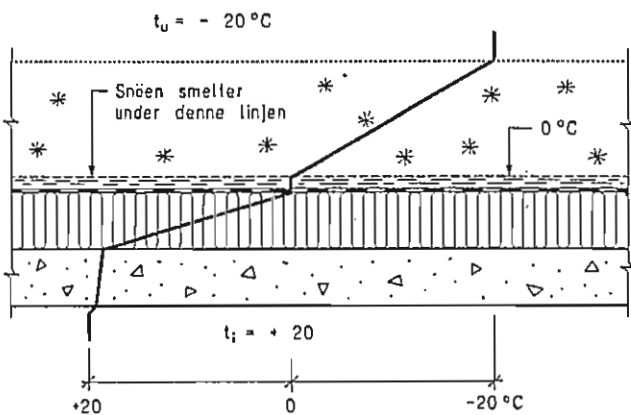
Fig. 221 b
Figuren viser hvordan temperaturfordelingen i et snøtekt, kompakt tak kan bli. Selv ved +20 °C ute, kan undersiden av snølaget smelte.
